明致汉沽杨家泊镇 90MWp 渔光互补 光伏发电项目(一期)

水土保持监测总结报告

编制单位:天津星元规划设计有限公司

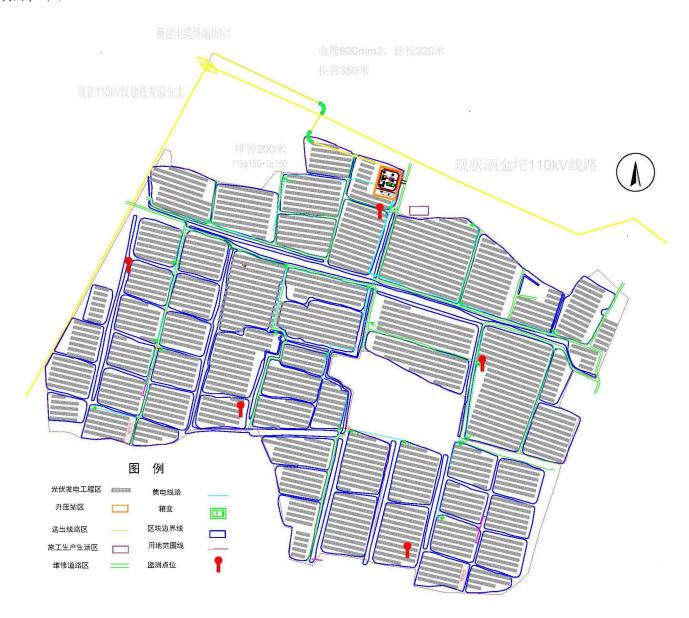
附图 2: 水土保持监测点位图

根据监测分区情况,本次监测共设置了5处监测点,光伏发电工程区布设1个,布设在预制管桩旁;升压站区布设1个,布设在地桩旁;送出线路区布设1个,布设在沟槽临时堆土侧;维修道路区布设1个;施工生产生活区布设1个,布设在材料堆放处。

序号	监测分区	监测点具体描述	监测点数量 (个)	备注
1	光伏发电工程区	光伏板支架基础管桩	1	
2	升压站区	升压站平台基础	1	
3	送出线路区	临时堆土区	1	
4	维修道路区	道路上	1	
5	施工生产生活区	材料堆场	1	
合计			5
