天津大港一期 34MW 光伏发电项目

# 水土保持监测总结报告

建设单位：天津中盛日电太阳能科技有限公司

编制单位：中水电（天津）建筑工程设计院有限公司

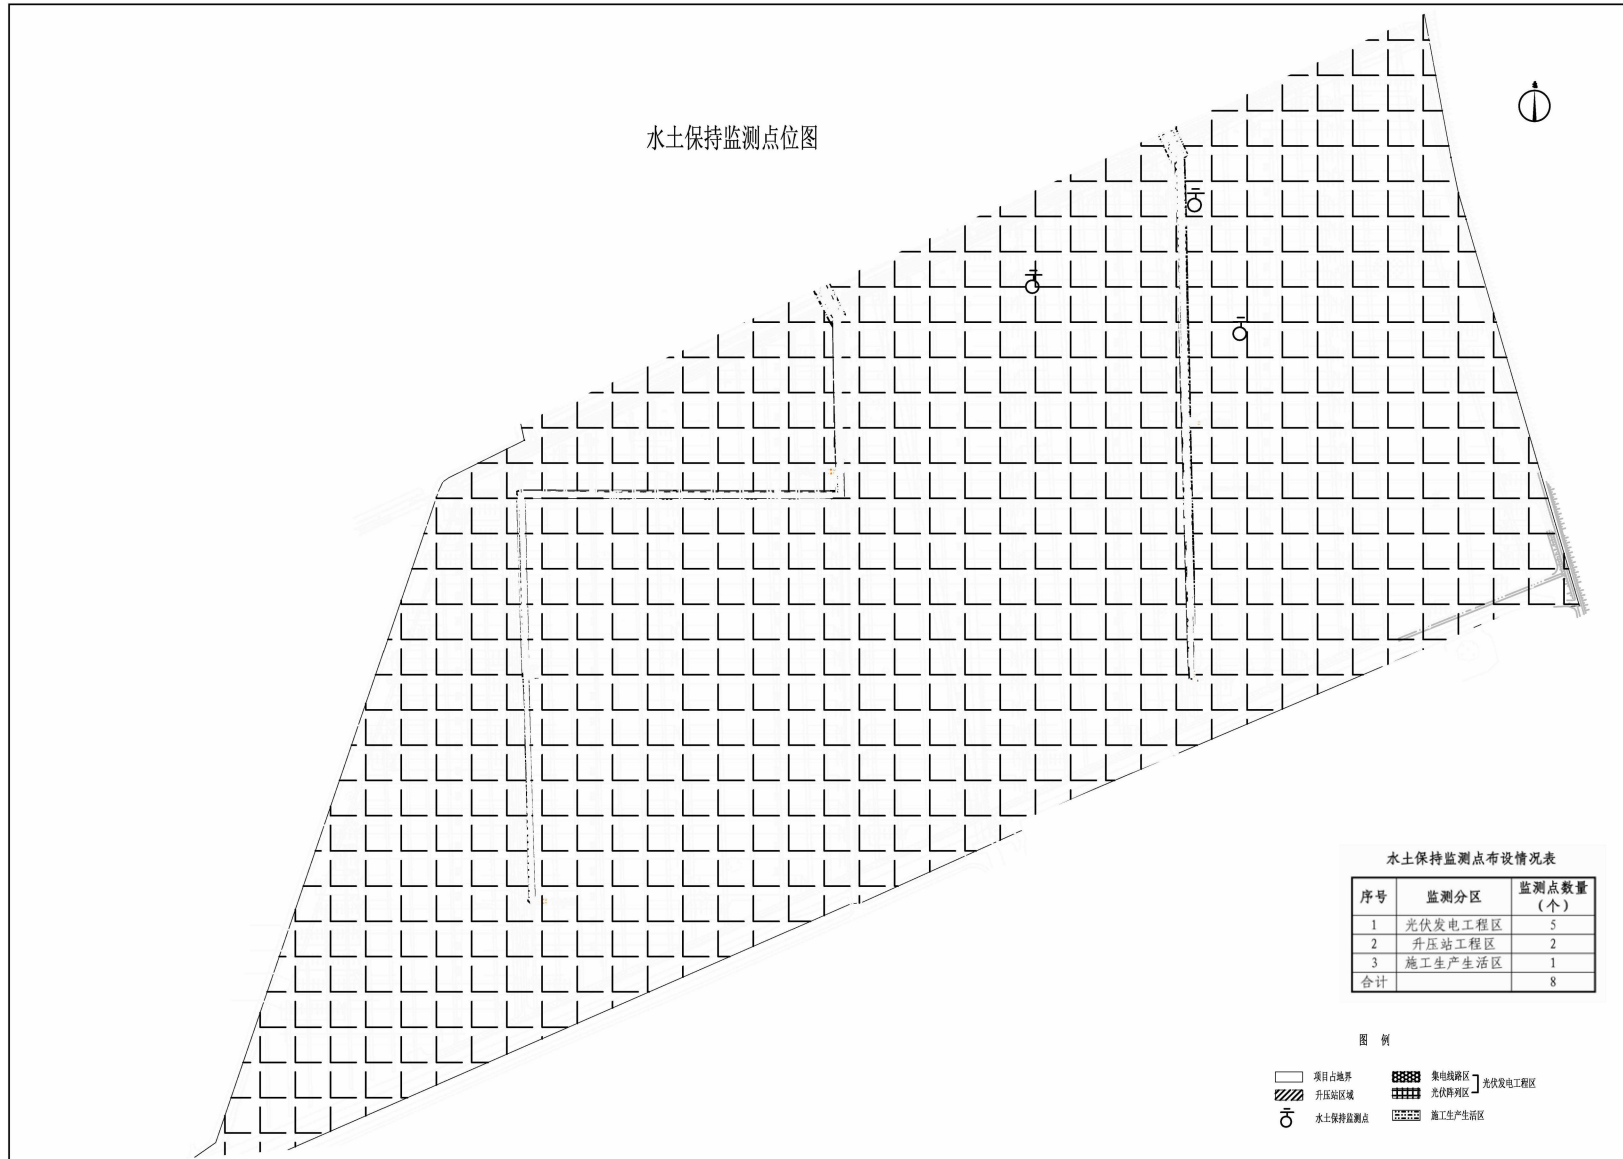
附图 2：水土保持监测点位图

根据监测分区情况，本次监测共布置 8 个监测点。光伏发电工程区布设 5 个，其中基础预制桩施工点 1 个，逆变器及方阵汇流箱施工点 1 个、阵列区场平挖高垫低随机选择区域布置 2 个、集电线路沟槽开挖临时堆土区 1 个；升压站工程区布设 2 个，其中站内临时堆土区 1 个，围墙外绿地 1 个；施工生产生活区布设 1 个，布设在排水沟沉淀池处。
